神恵内村のみなさまへ

# 文 献 調 査

よくわかる

結果

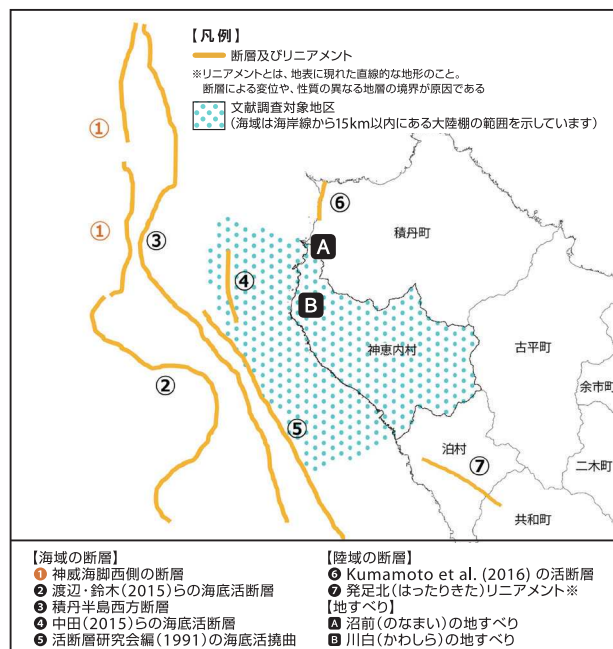
神恵内村には、下図のとおり複数の断層等が確認されています。このうち、避けるべき活断層等の可能性が高い「神威海脚西側の断層」は、傾きなどから調査地区地下深部に分布していないと考えられます。また、避けるべき地すべり面の可能性がある「沼前の地すべり」も、浅部の現象であるため、調査地区地下の深部に分布していないと考えられます。

神恵内村及び周辺の陸域と海域では、以下の活断層などの分布状況が確認できました。

基準ア～エに該当するか評価しました。●陸域の断層

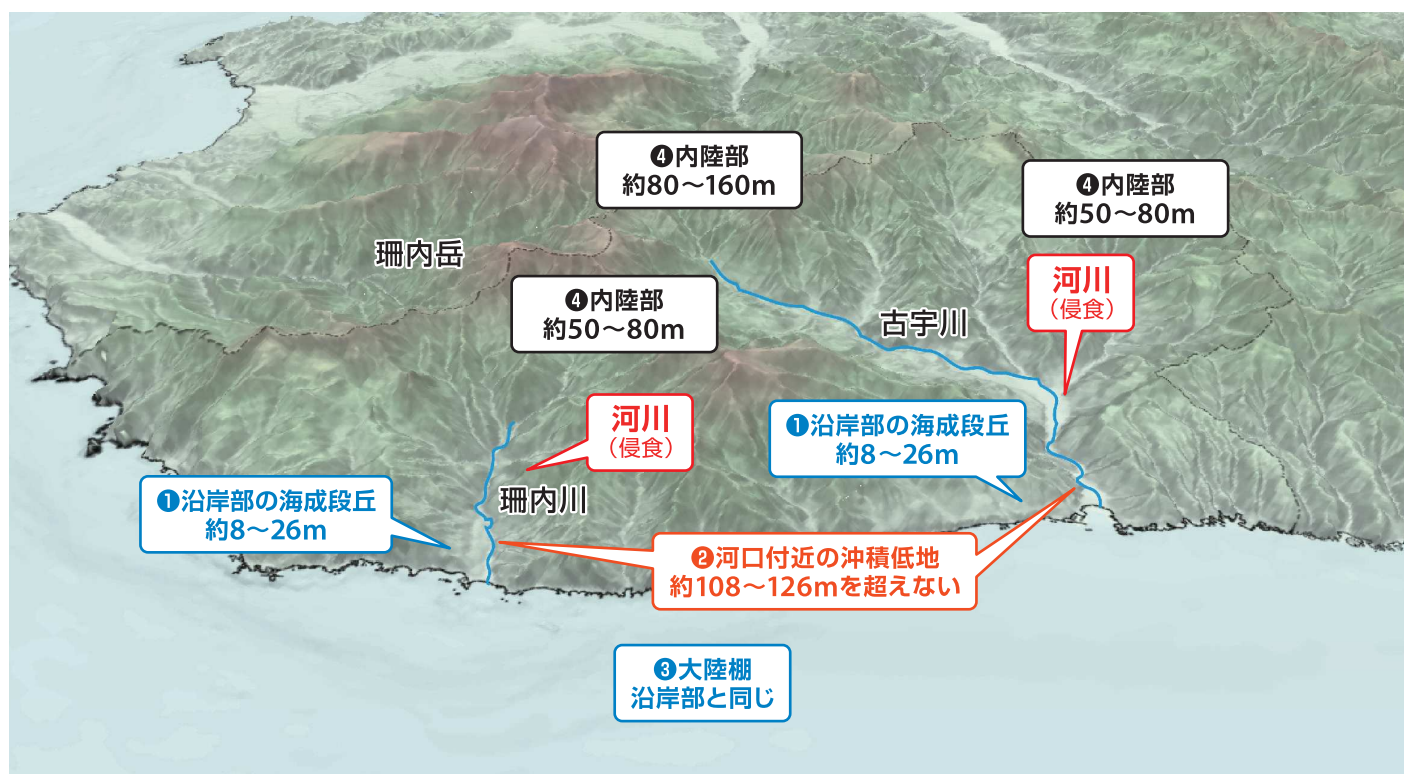
神恵内村とその周辺の地形などを調べて侵食量を推定しました。

### ●過去10万年程度の最大侵食量

| 調査対象（範囲） | 過去の侵食量 |
|---|---|
| ①沿岸部の海成段丘 海岸線付近の陸域側 | 約8～26m |
| ②河口付近の沖積低地 古宇川等の河口付近 | 約108～126mを超えない |
| ③大陸棚 海岸線付近の海域側 | 海岸線付近の陸域側と同じ（約8～26m） |
| ④内陸部 積丹山地 | 約50～160m |

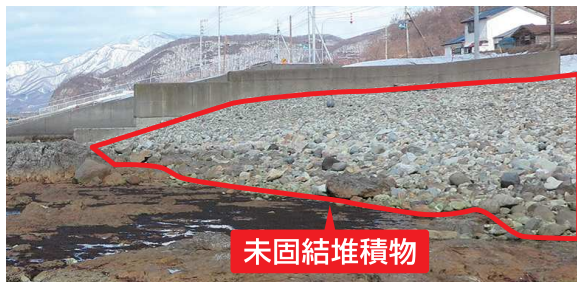
既往の海上音波探査結果から読み取った、第四紀の未固結堆積物の可能性がある地層の海底面からの最大深度

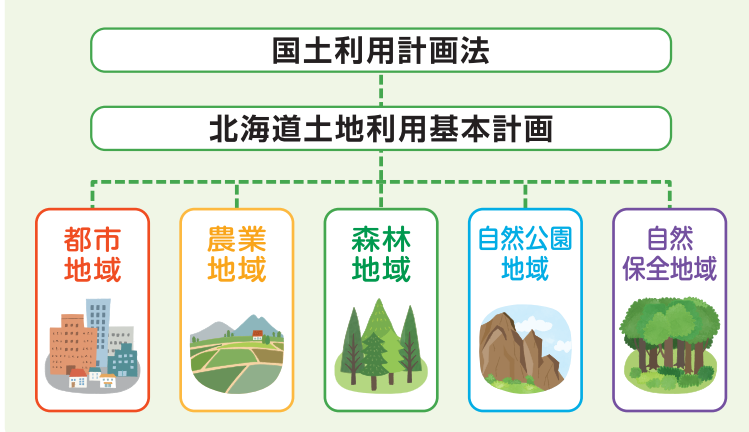
「環境省・環境アセスメントデータベース(EADAS)」等の公開情報から国土利用計画法に基づく森林地域や自然公園地域が確認できました。また、神恵内村内には、「神恵内トドマツ遺伝資源希少個体群保護林」の指定があり、ここは土地利用が原則許可されない地域です。

日本の国土は5地域ごとに利用のための法規制が定められています
